COMUNE DI REGGIO NELL'EMILIA

Reggio Emilia, 18/02/2019

## INTERPELLANZA: sicurezza degli argini del Crostolo nel tratto cittadino

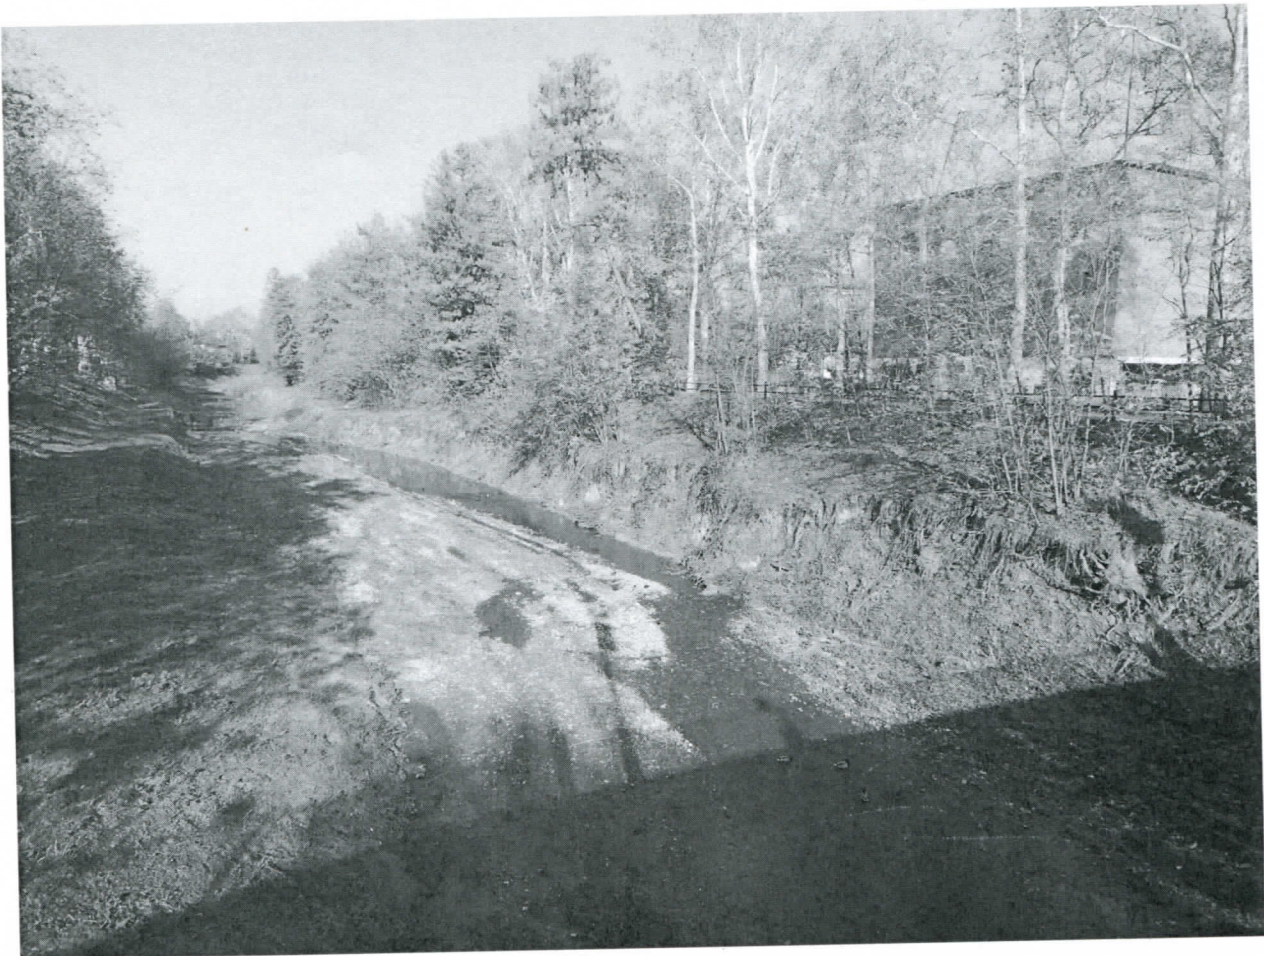
Figura 1 Torrente Crostolo, erosione argini

**Nel mese di Dicembre 2018 mi sono recato a fare un sopralluogo sugli argini del torrente Crostolo dal quartiere Gattaglio fino a Reggio Nord. Confrontando lo stato attuale con materiale fotografico e video degli anni passati ho potuto constatare l'erosione degli argini, visibile per esempio dalle radici degli alberi che fuoriescono sempre più dal terreno.**

- se a seguito delle segnalazioni contenute in questa interpellanza sia possibile richiedere un immediato intervento dei tecnici di AIPO per effettuare un sopralluogo finalizzato a programmare interventi per una maggiore tutela degli argini e delle sponde del Torrente nel tratto cittadino;

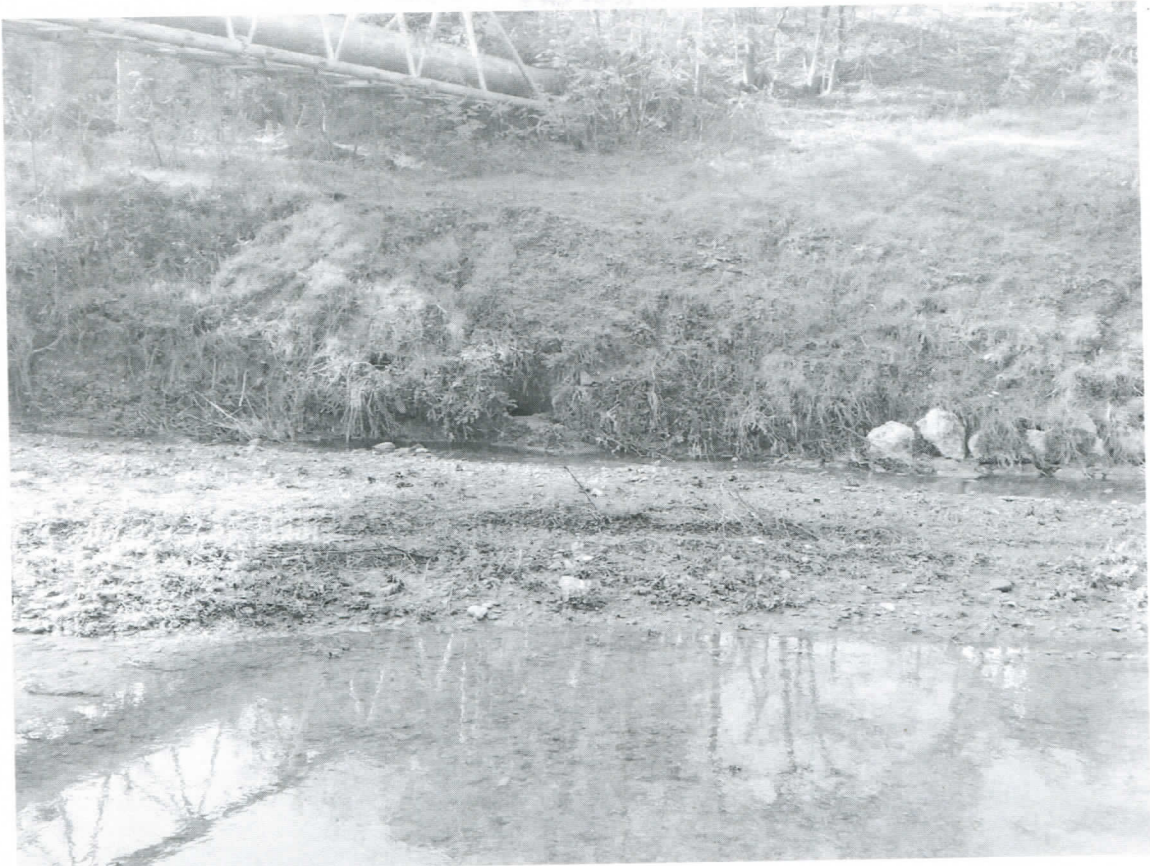
Figura 2 Tane di nutrie

**Inoltre la presenza di diverse decine di tane di nutrie (*myocastor coypus*) rende ancora più franoso il terreno negli argini.**

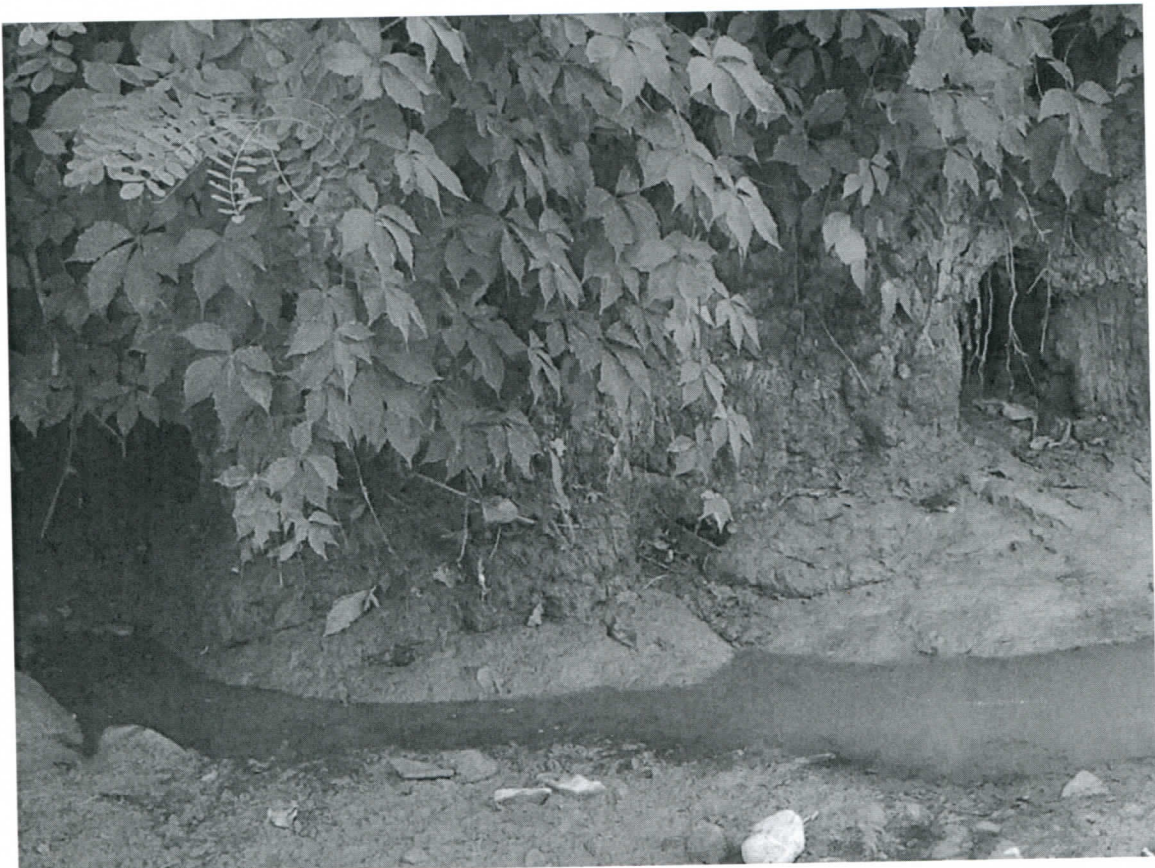
Figura 3 Tane di nutrie
